Las plantas potabilizadoras en el río Sonora: una revisión de la recuperación del desastre

Water Treatment Plants in the Sonora River: A Disaster Recovery Review

Rolando E. Díaz-Caravantes*

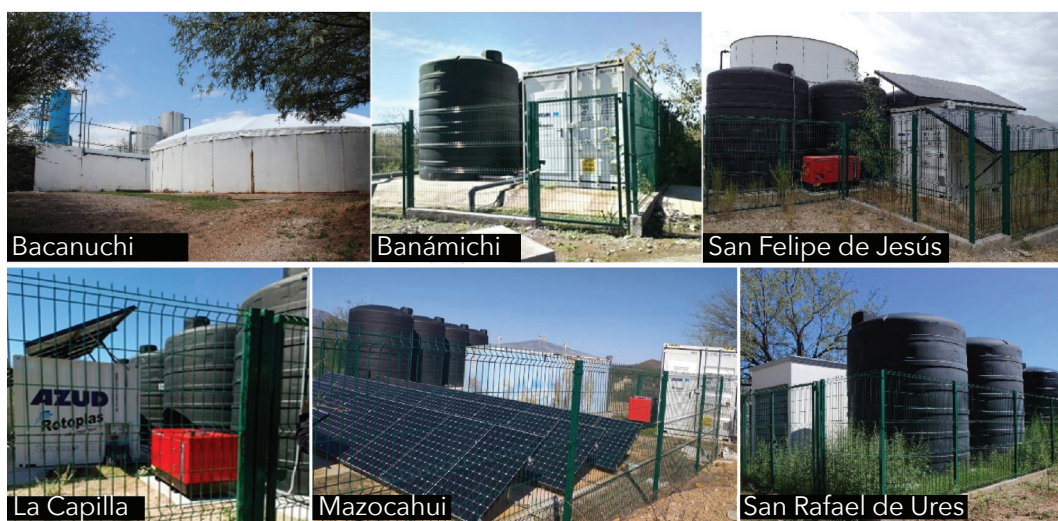
Figura 2. Plantas potabilizadoras fijas

Como se mencionó en los antecedentes, en 2018 se habían instalado seis plantas potabilizadoras fijas ubicadas en Bacanuchi, Banámichi, San Felipe de Jesús, La Capilla, Mazocahui y San Rafael de Ures. Además, se contaba con cuatro de ellas, pero móviles, ubicadas en Arizpe, Huépac, Aconchi y Baviácora (CONAGUA, 2020). Tomando en cuenta el carácter permanente que supone una planta potabilizadora fija en comparación con una móvil, que puede ser reubicada por un vehículo de forma casi expedita, este estudio se enfoca en examinar la operación del primer tipo. En el recorrido realizado en las plantas potabilizadoras fijas para verificar el funcionamiento y la instalación, se entrevistó, entre febrero y junio de 2019, a las personas encargadas de su operación o quienes estuvieran relacionadas con el tema. En las visitas se tomaron evidencias fotográficas, como se puede ver en la figura 2.

Sitio	Operación	Dificultades para operar	Suministro eléctrico
Mazocahui	No funcionaba.	Cuando se encendía la planta potabilizadora, sólo abastecía a un pequeño sector de la comunidad, porque se había instalado en un lugar inadecuado, donde la tubería de agua era la más delgada de la red (1.5 pulgadas) y por la falta de presión no podía llevar agua a otros sectores con la tubería más ancha (4 pulgadas). Además, se instaló la planta en un lugar con muy poca altitud y por tanto no había presión para abastecer por gravedad.	No contaba con suministro eléctrico de la red. Tenía paneles solares. Tenía un generador eléctrico.

San Felipe de Jesús	No funcionaba.	El problema de la planta potabilizadora es la falta de equipo para cloración del agua; aunque se contaba con las pastillas para el proceso de cloración, no sabían cómo utilizarlas. Se habían realizado gestiones con la Comisión Estatal del Agua, pero no han solucionado el problema.	Contaba con suministro eléctrico de la red. Tenía paneles solares. No tenía generador eléctrico.
La Capilla	Funcionaba de forma intermitente.	Había días en que sí funcionaba, pero tenían problemas, ya que el combustible es costoso y si no había suficiente luz solar, no funcionaban los paneles solares. Durante los meses de junio, julio y agosto faltaba agua y requerían otro pozo.	No tenía suministro eléctrico de la red. Tenía paneles solares. Tenía un generador eléctrico.
Banámichi	No funcionaba.	Cuando la planta se visitó, aún no funcionaba porque todavía no contaba con el suministro eléctrico de la red. Un problema adicional del sistema de suministro es que la pila de almacenamiento tenía una fuga que causaba problemas de derrame de agua.	No contaba con suministro eléctrico. Los paneles solares dan energía al pozo y no a la planta. No tenía generador eléctrico.

En los recorridos de campo se preguntó a los encargados del agua sobre la experiencia que habían tenido con la operación de las plantas potabilizadoras y la mayoría concluyó que presentaba problemas de funcionamiento. Uno de los casos más problemáticos fue el de Mazocahui, donde, debido a la ubicación de la planta, con poca altitud y una red inadecuada, no había suficiente presión para abastecer más allá de un pequeño sector aledaño a las instalaciones. Por esta razón, preferían no utilizarla.
